# Poročilo o popisu nanosov odmrle biomase na Cerknškem jezeru

Akronim projekta: 101114184 — LIFE22-NAT-SI-LIFE TRSCA

**WP4, naloga T.4.1.**

December 2024

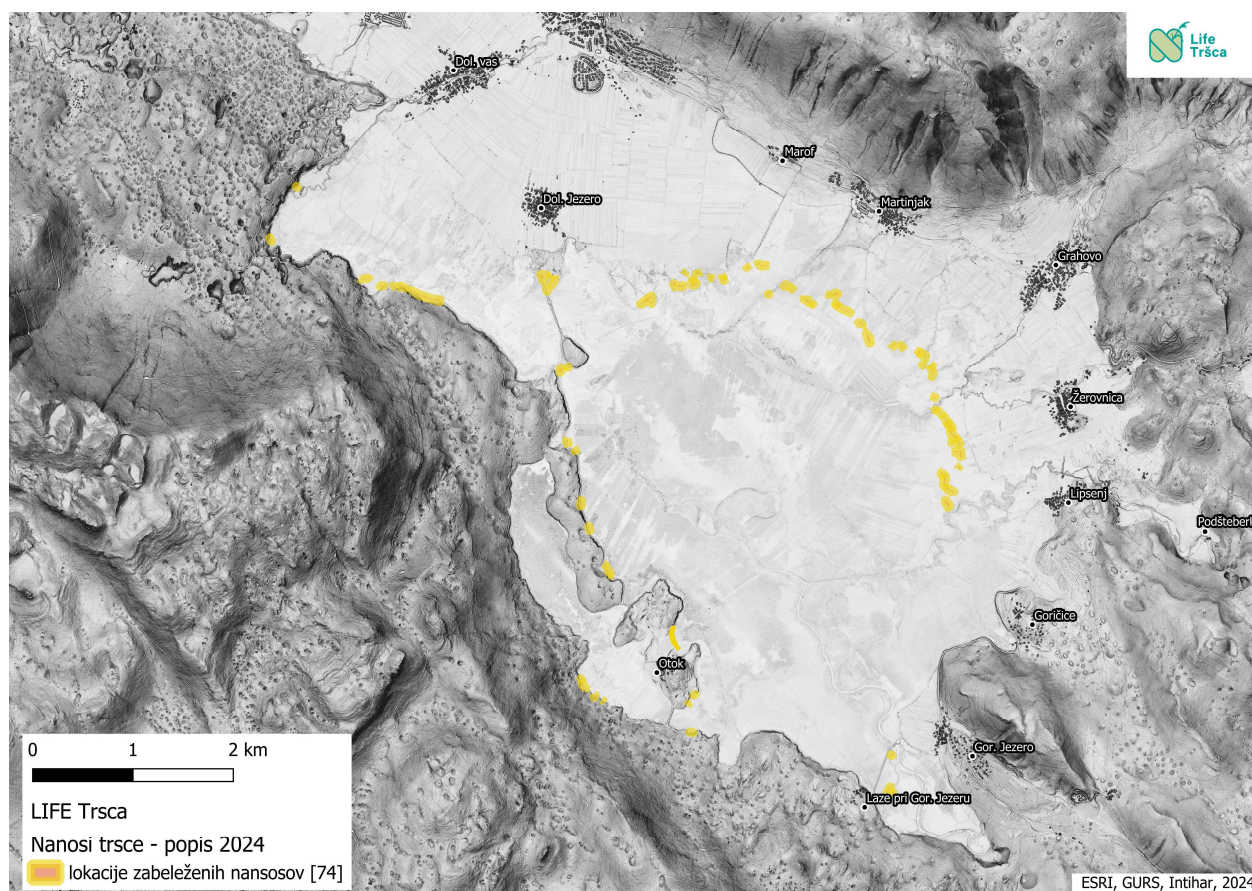
Slika 1: Zemljevid lokacij zabeleženih nanosov v letu 2024

V tem času smo popisali 74 lokacij nanosov s skupno površino 43267 m<sup>2</sup> oz. 4,3 ha. Površina najmanjšega nanosa je bila 28 m<sup>2</sup>, največja pa 3984 m<sup>2</sup>. Lokacije izmerjenih in zabeleženih nanosov so prikazane na zemljevidu (Slika 1).

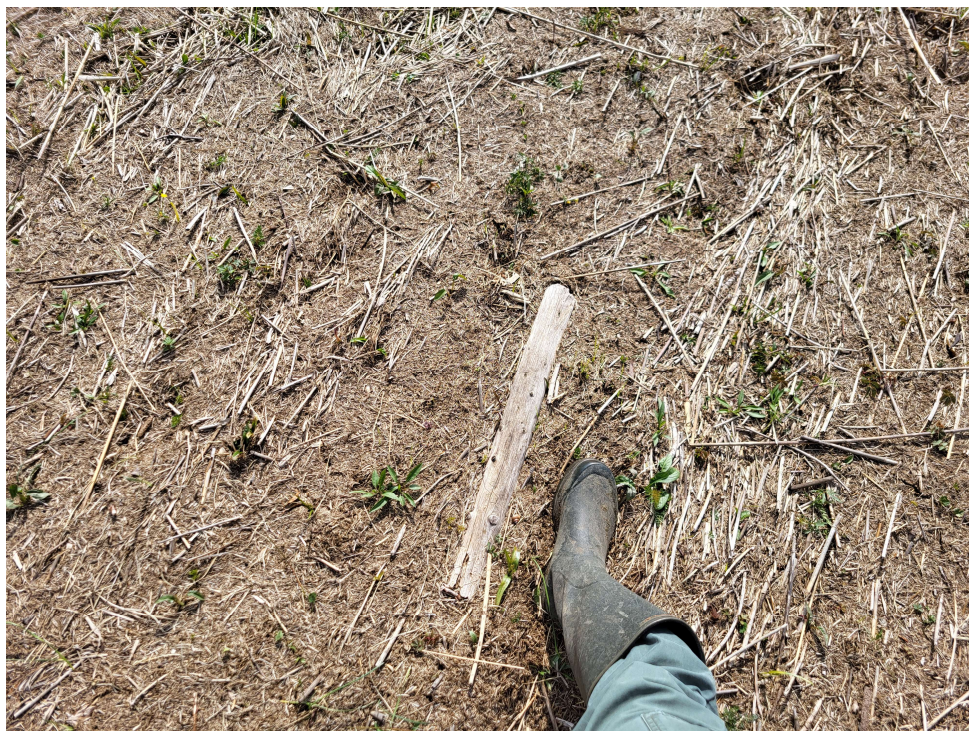
Pri popisu nanosov smo ugotovili, da so bili v sestavi nanosov poleg odmrlega trsja in travinja tudi večji leseni kosi (Slika 2, 3 in 4)

*Slika 2: Les med nanosom (pod Žerovnico)*

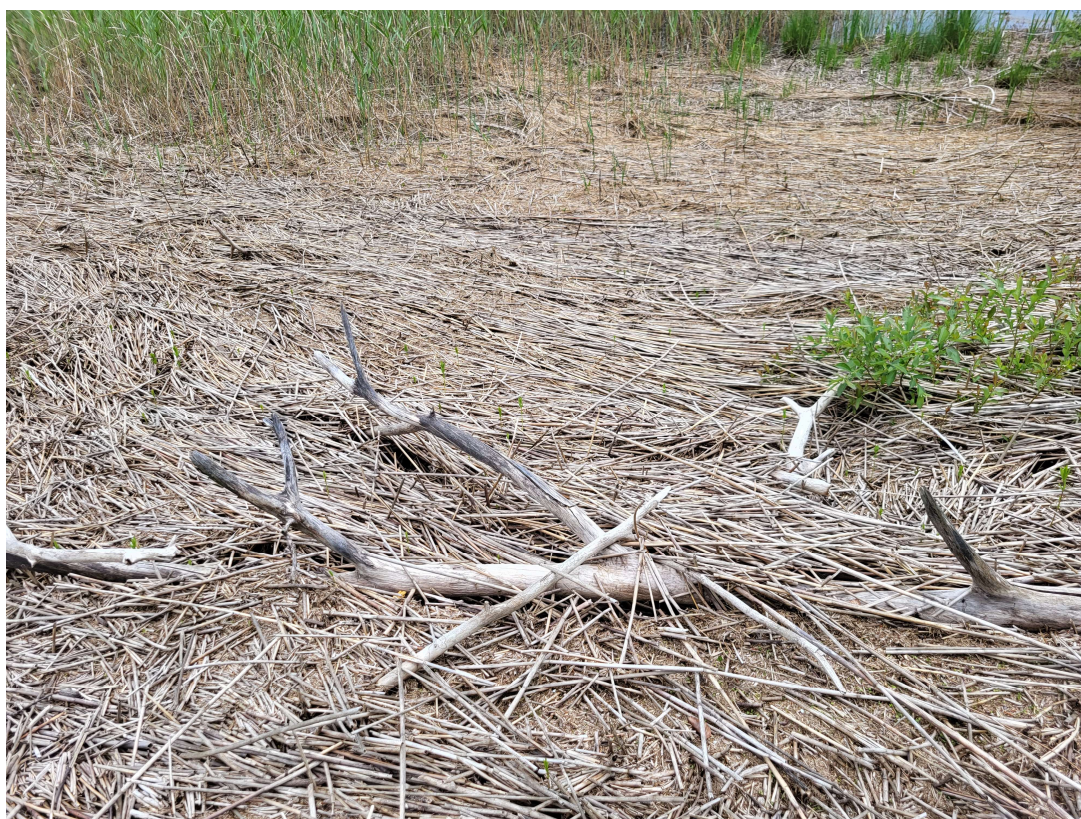
*Slika 3: Les med nanosom (Trščenke)*

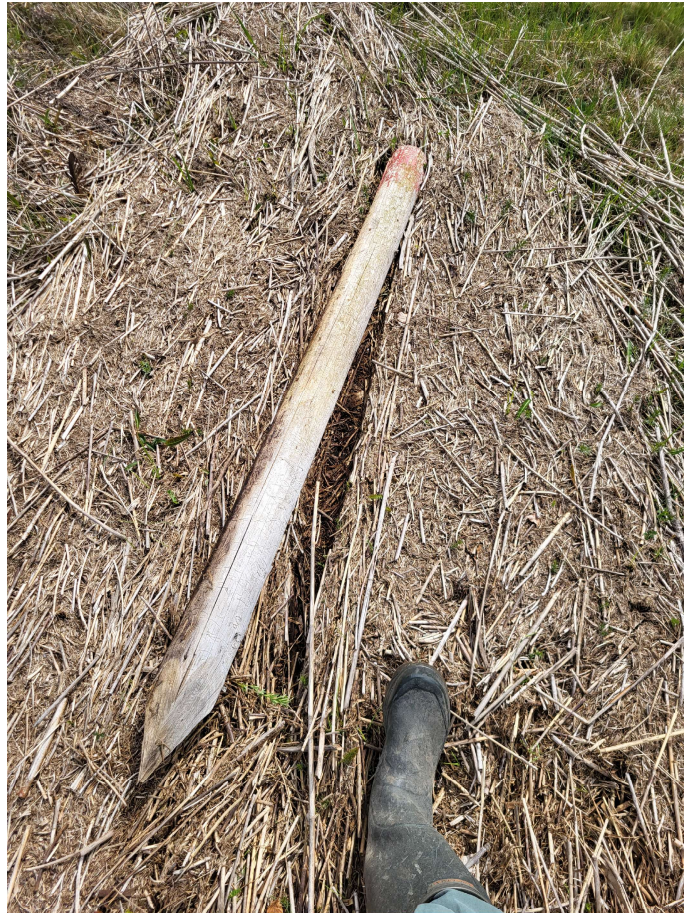
*Slika 4: Les med nanosom (pod Lipsejnom)*
