# Poročilo o popisu nanosov odmrle biomase na Cerkniškem jezeru za leto 2025

Akronim projekta: 101114184 — LIFE22-NAT-SI-LIFE TRSCA

**WP4, naloga T.4.1.**

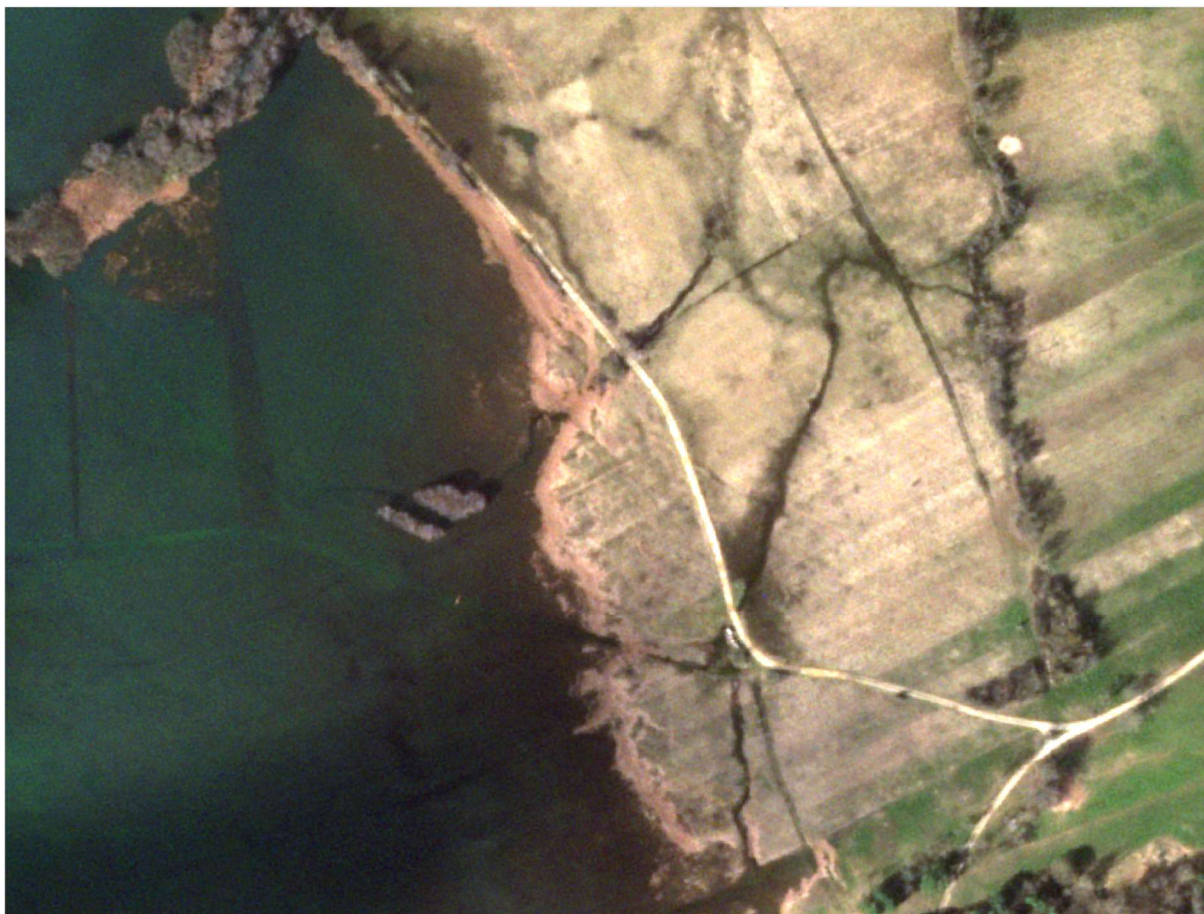
*Slika 2: Satelitski posnetek z dne 10. 6. 2025 (pod Žerovnico)*

Pri popisu nanosov leta 2024 smo ugotovili, da so bili v sestavi nanosov poleg odmrlega trsja in travinja tudi večji leseni kosi. Pri letošnjem popisu same sestave nanosa nismo morali določiti saj ločljivost satelitskega posnetka seveda tega ne omogoča, zato smo lahko določili le lokacijo in obseg oz. površino posameznega nanosa. Pri popisu nanosov nas zanimajo predvsem površine katere se redno ali občasno kosi. Večina površin Cerkniškega jezera je bilo na dan 10. 6. 2025 poplavljenih tako da se iz satelitskega posnetka ni dalo natančno razbrati ali gre za košene ali ne košene površine (Slika 2), zato smo si pomagali še z DOF posnetkom iz leta 2021 (Slika 3). Po tej kontroli smo s pomočjo GIS orodja zarisali poligon nanosa (Slika 4). Identificirani nanos se nahaja na območju Žerunskih blat pod Žerovnico in Grahovim.

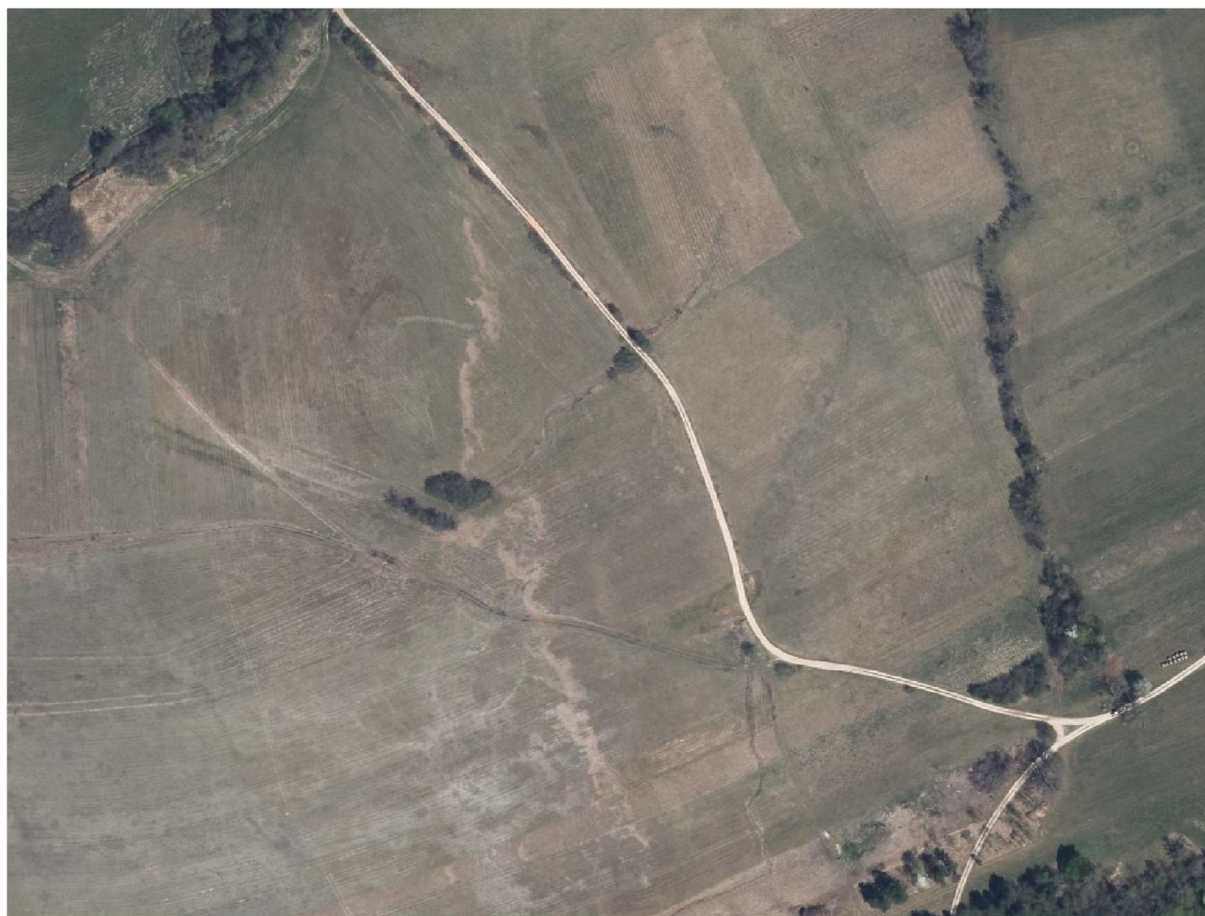
*Slika 3: prikaz košenih površin (pod Žerovnico), Vir: DOF 2021*

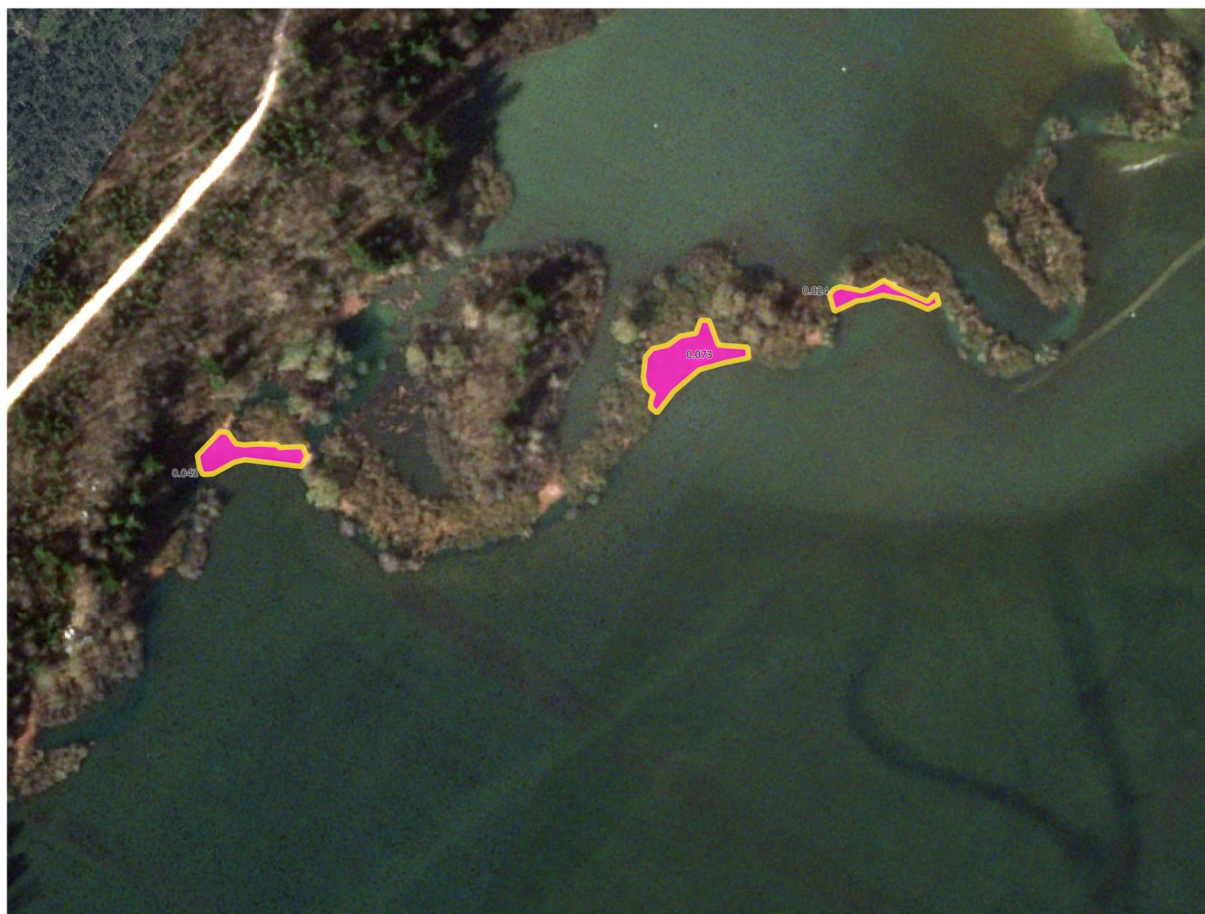
Posamezne nanose je bilo zelo enostavno identificirati, kot npr. nanose prikazane na sliki (Slika 5) kjer je lepo videti razliko v barvah med nanosom odmrle biomase (svetlo rjava barva) in travnikom brez nanosa (temno zelena barva). Identificirani in zarisani nansi so prikazani na sliki 6 (Slika 6).

*Slika 6: Identificiranje nanosa na podlagi satelitskega posnetka z dne 10. 6, 2025 (pod Dolenjo vasjo pri Veliki Karlovinci)*
